水間寺「厄除け橋」新設工事報告書

平成 22 年 5 月

1 「厄除橋」の概要

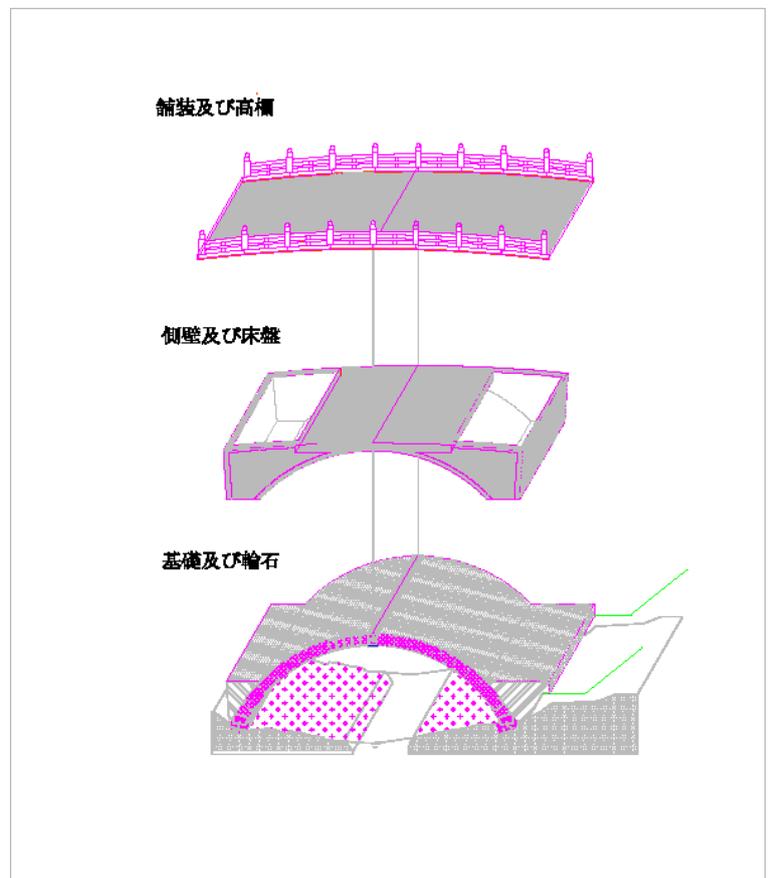
橋全体を支える輪石（アーチ石）、側壁及び道路、寺川の土圧を支える箱（床盤及び側壁）、上部の舗装・高欄部分の3つの部材で構成される構造体として考えた。輪石は強固な地盤に固定し、地盤と一体構造になる工夫も行った。その上に、石材と鉄筋コンクリートの組み合わせた箱を作り、内部には栗石を詰める事により上部荷重を輪石に伝達した。この方法により、側壁の水平耐力が増し、かつアーチ橋に不利な応力集中が生じにくい構造体となった。舗装及び高欄は地覆と床コンクリートで支え、それぞれのパーツ毎に取替のできるものとなり、それぞれの想定耐用年数の違いにも有効であると思う。数十年の舗装及び高欄の取替、百年単位の「箱」の取替、数百年単位での輪石の取替が可能となり、世紀を超える石造構造物が可能となる工夫を行った。

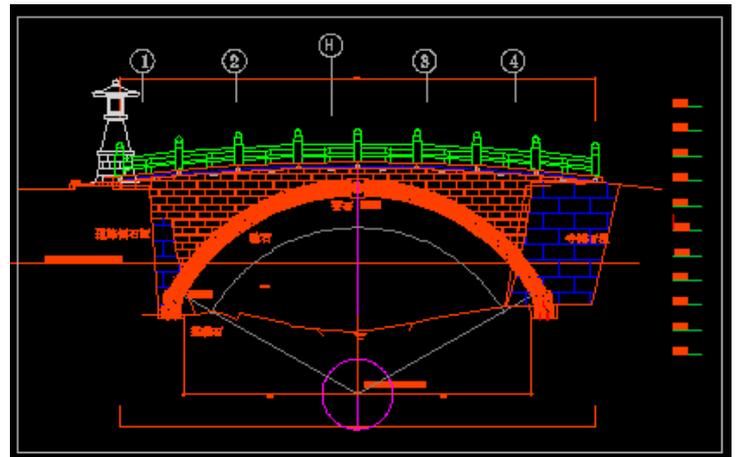
橋長	: 19.0 m
幅員	: 5.0 m
総高	: 8.0 m
アーチ経	: 16.0 m
スパン	: 13.9 m

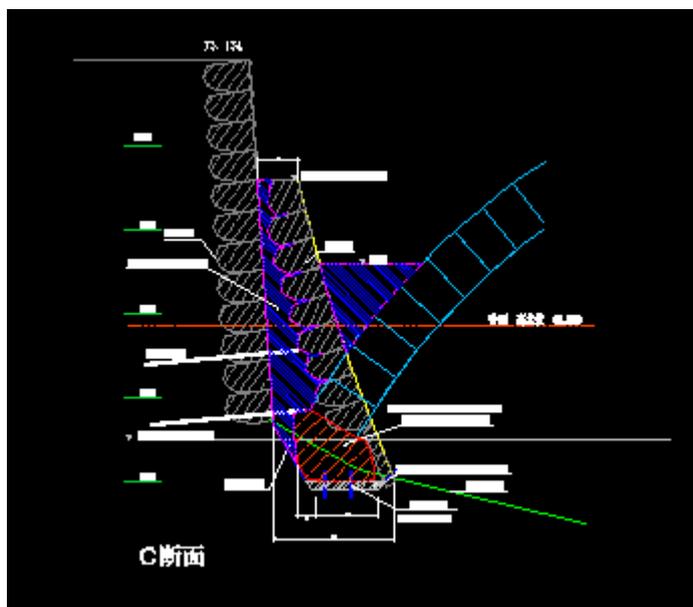
石のアーチ橋は、圧縮力には十分な耐力がある。しかし、構造解析を行った結果、背面の石垣強度により、わずかに曲げ応力が生じる事が判明した。このため、現状石垣との壁面、基礎部に鉄筋コンクリートによる補強を行なった。

壁石は厚みが 15 c m の石材を用いて積み上げる方法を採用し、重厚感がある工夫を行った。また 1 石毎に擁壁と一体となるよう鉄筋で緊結を行なった。

計算によるとアーチの中央部で、石材が浮き上がる現象が見られることから、構造的な工夫をおこなった。

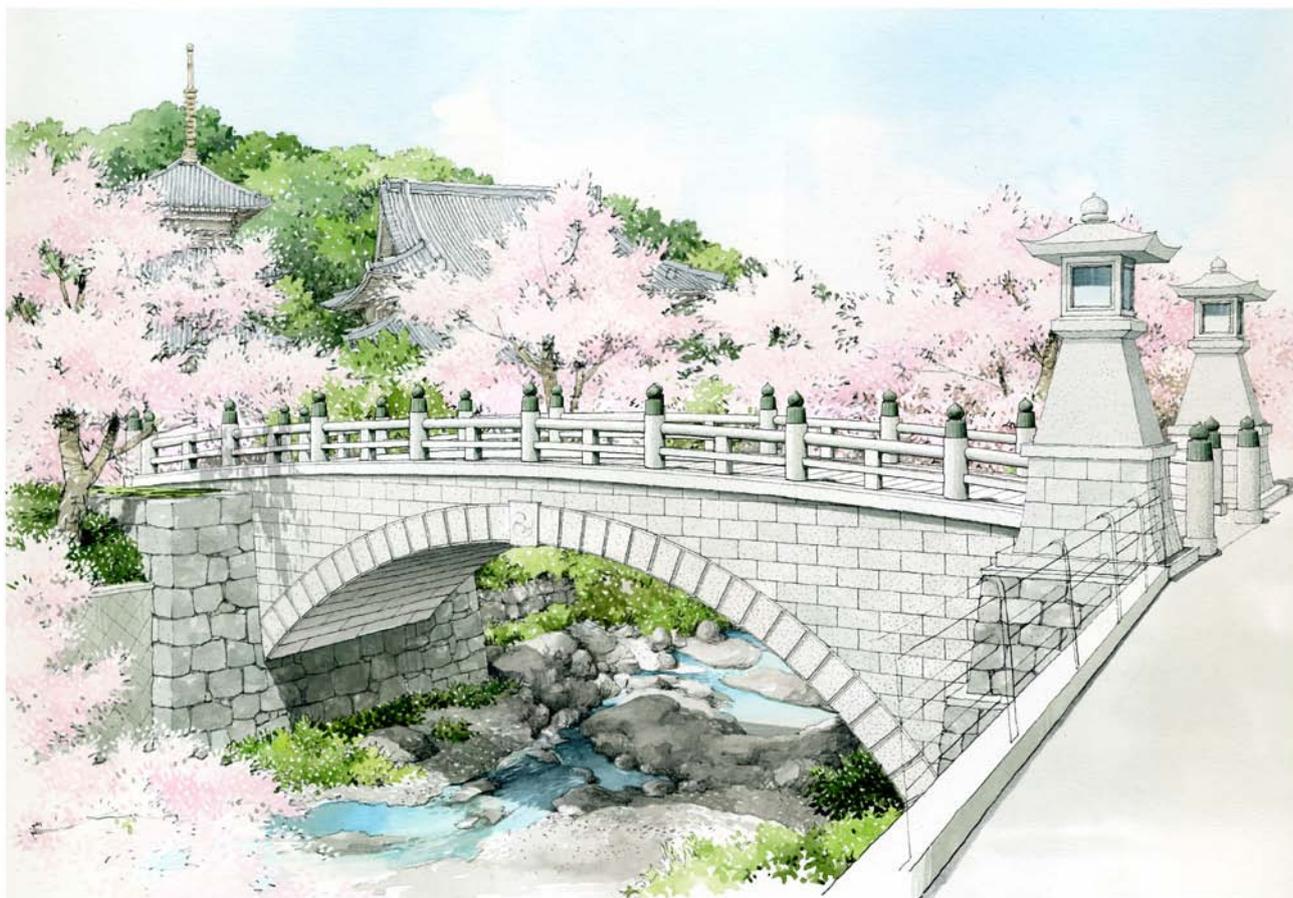
輪石は、重量感のある割り肌面を用い、「江戸切り」加工を行いアーチの輪郭を強調した。壁石は、表面をビシャンで仕上げ平滑な面を出し、地覆・柱・笠石は違和感のないデザインを心がけた。高欄は長年使用した愛着のある旧来のデザインを踏襲し、親柱は再利用を行った。要石には、水間寺の「紋」を石材に彫り込み、「厄除橋」に風格を持たせた。

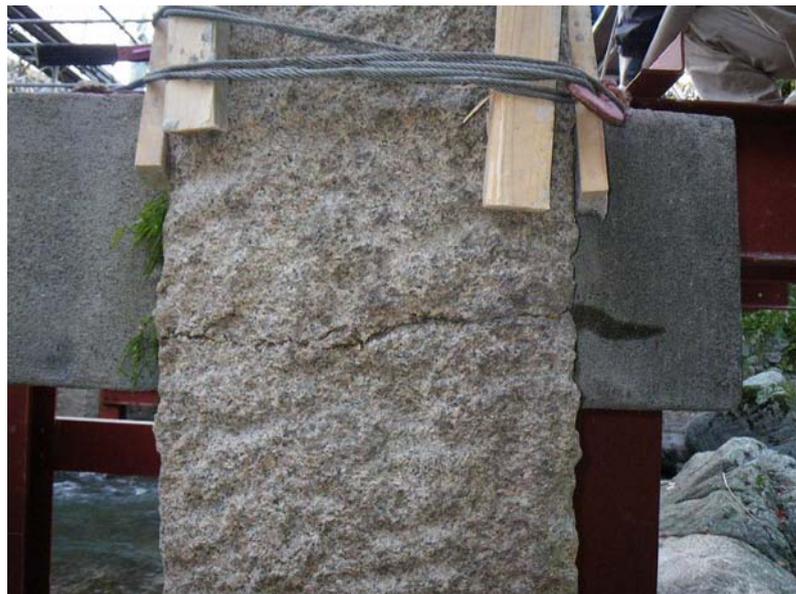
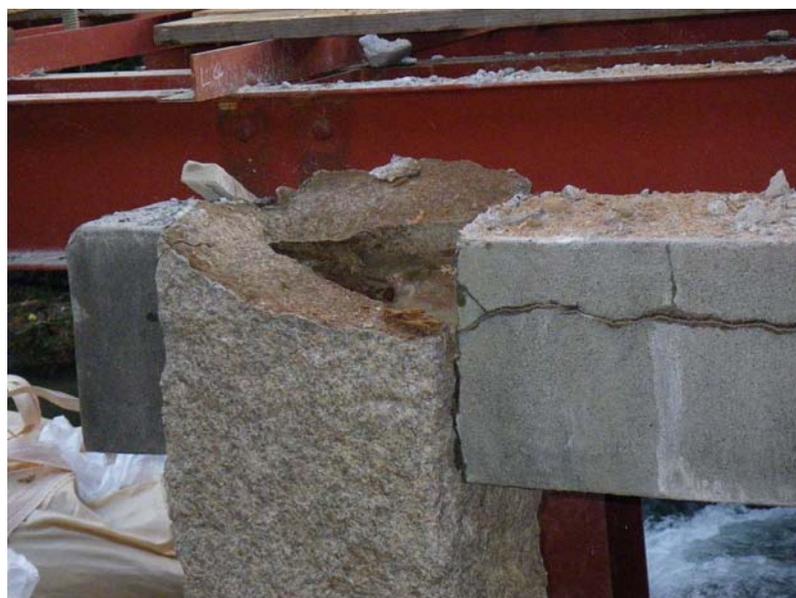
撤去された各部材を見ると、柱石の大きさは外側の 4 本で 45*40*240cm 程度、中の 2 カ所は途中で接がれており 45*40*120~140cm であった。梁石は 4 本で構成されており 50*45*250cm であった。桁石は 5 本*2 カ所（中央部の桁は石材から鉄製に取替）計 10 本で

45*35*100~200cm と長さにバラツキがみられた。これは、橋台との取り合いによるもので、最大 60 c m 最小 30 c m が橋台に乗っている状態であった。

柱石と地盤である岩との関係では、柱石が岩に彫り込んだ形跡は確認されていない。単に、岩に「底均し」を行って立てられた程度のもので推測される。また、柱石に木製の貫が入れられており、その多くは腐食が確認され、モルタルで保護されていた。貫を入れる目的で四角の穴を上下 2 カ所で穴を開け、柱石の割れはこの開けられた所から割れが確認された。桁石、梁石には特に欠損した箇所は見られなかった。また、橋の両端には板石が残っており、その厚みは 20 c m と厚い石材が用いられていた。高欄部は比較的良好な状態であったが、一部で目地がとれ「ぐらつき」が確認された程度であった。

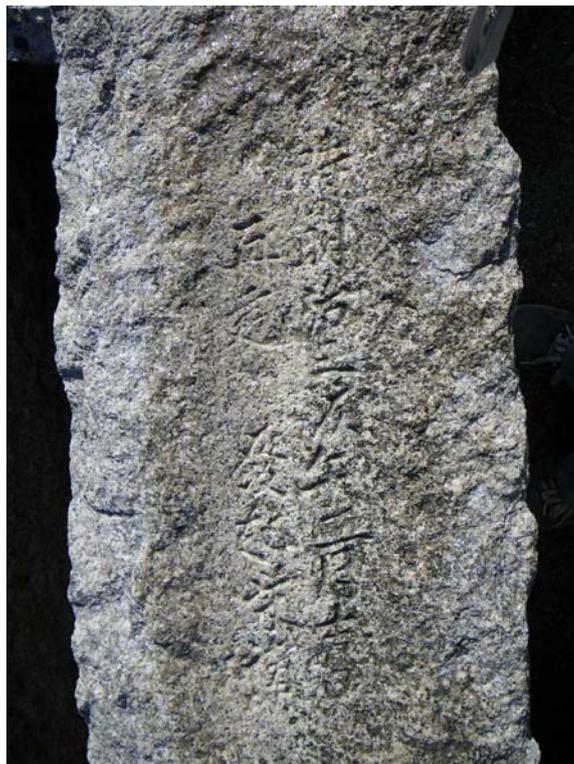
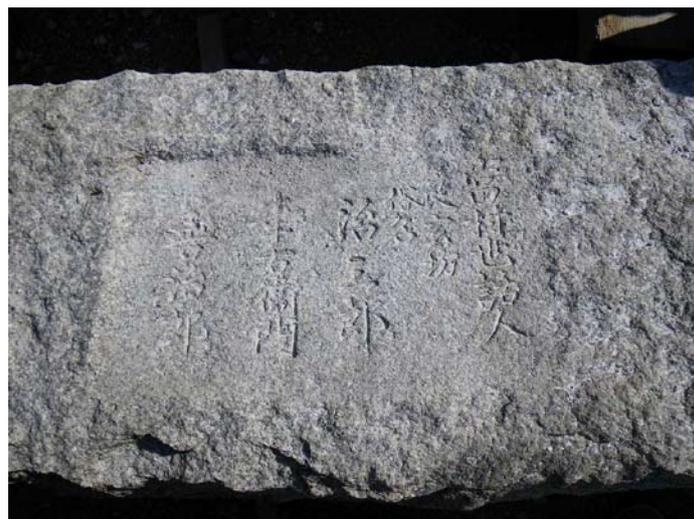
橋には柱石で3カ所の刻印が記録されていた。現在解読中であるが、付け替えられた年号「明治35年3月吉日 再建発起 栄講」、当時の世話役の名前「当村世話人 良玄坊 俗名 治三郎・幸右衛門・善治郎」、解読不明のもので「○慶○○○○ 七月大吉」とある。この刻印石は、刻印部分のみを取り出し、新しい「厄除橋」の一部に展示している。(写真参考・拓本参照)
