R1 年度 工事実績

R2 年度 工事実績

R3 年度 工事実績

R4 年度 工事実績

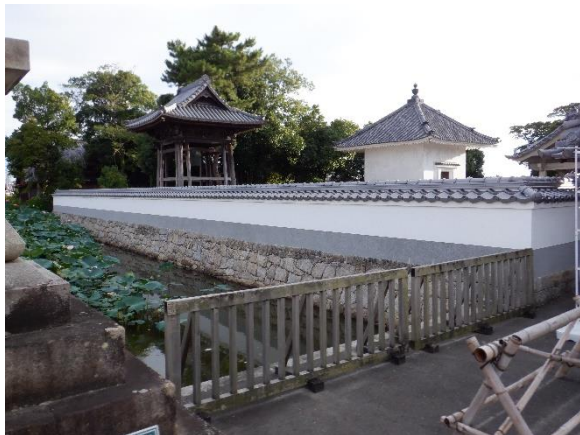
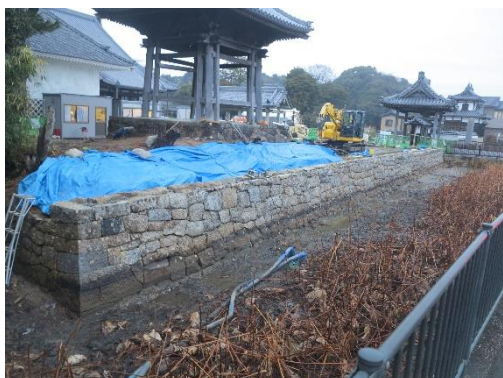
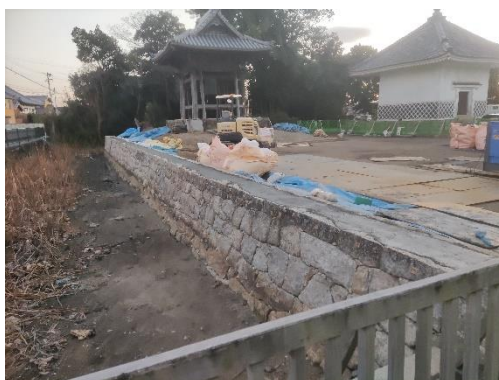
本證寺 愛知県安城市

本工事では、傷んだ石垣の解体復旧工事を行いました。当初、築地塀を支える石垣は間詰石が抜け落ちていたり、石材が割れていたりしていました。そのため築地塀の撤去を行い、堀の水を一度抜き、石垣の解体復旧工事を行いました。今回の工事で排水施設の整備工事を行ったため、現在では石垣と蓮の花がきれいに見えるようになりました。

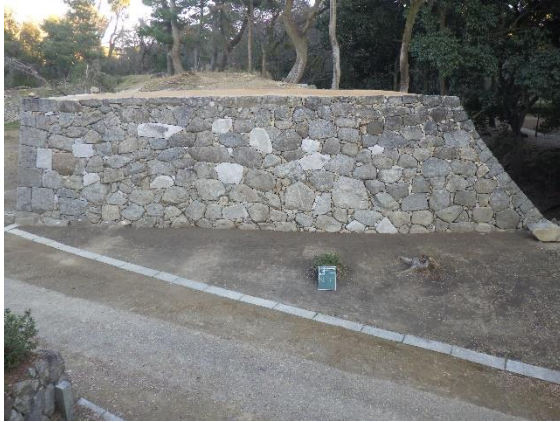
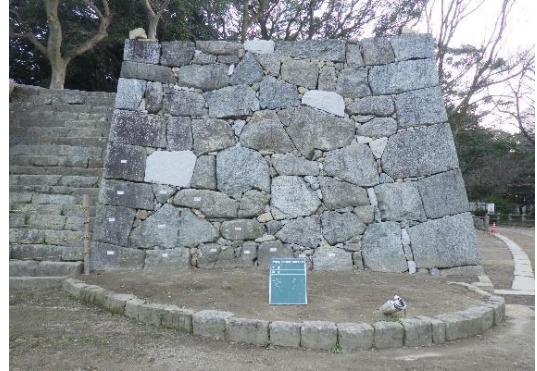
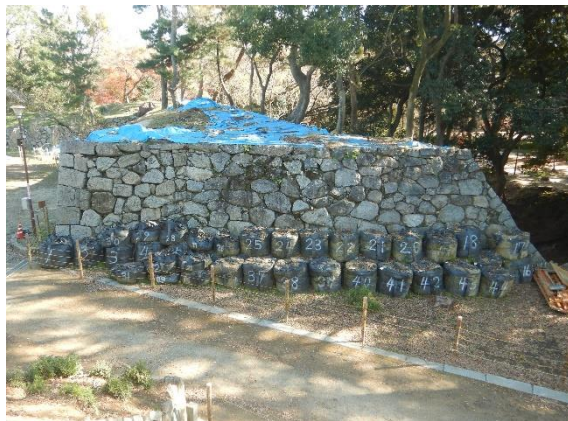
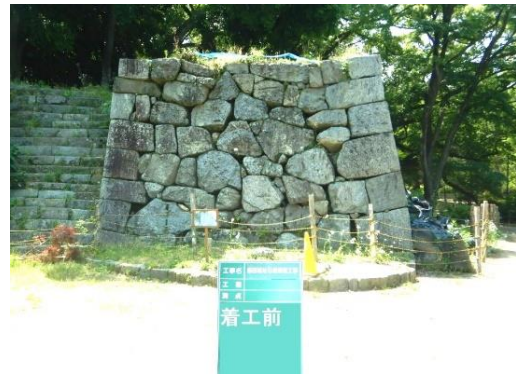
吉田城 愛知県豊橋市

本工事では本丸の南側の入り口にある南多門東側石垣の修復を行いました。
孕みや石材の割れがみられていましたが、石垣を解体し再度積みなおしをしております。
孕みによる崩壊を防ぐために置かれていた土嚢も撤去され、吉田城の特徴でもある石垣が綺麗に見えるようになりました。
